Descriptif de l'habitat :

Maison traditionnelle Longère - Corps de ferme

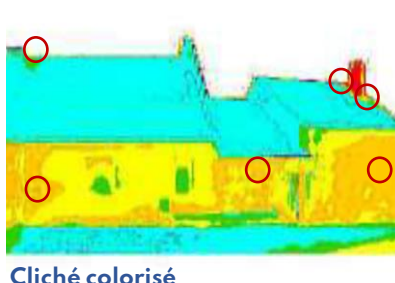
Cliché infrarouge

Les matériaux composants les murs de cette maison offre une isolation thermique peu satisfaisant. Le manque d'une réelle isolation se voit nettement (*parties orange et jaune sur « cliché colorisé »*)

Les fenêtres, (non d'époque) engendrent une perte de chaleur (couleur jaune et verte).

La toiture offre une bonne isolation dans l'ensemble. Des pertes de chaleur sont identifiées dans les angles de la toiture. L'isolation des conduits de cheminés est à améliorer.

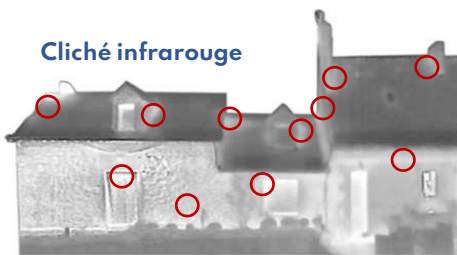
Cliché infrarouge

Les liaisons entre les différentes parties du bâtiment sont à retravailler, car elles souffrent de problème de « pont thermique », tout comme la jonction avec la toiture.

Les fenêtres (non d'époque) engendrent une perte de chaleur (couleur jaune).

La toiture offre une bonne isolation dans l'ensemble. Des pertes de chaleur sont identifiées dans les angles de la toiture. Le « chiens-assis » engendre une perte de chaleur. Des déperditions sont observées à proximité directe des conduits de cheminés.
