HABITAT. TYPE n°10

Maison moderne "cubique"

Avec toit terrasse / maison ossature bois

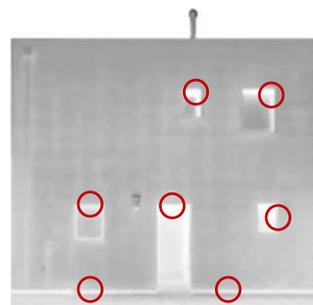
Cliché infrarouge

L'isolation de cette façade semble performante. Néanmoins, des pertes de chaleur sont identifiées en partie basse dans les angles. Un pont thermique est détecté en partie basse du mur. Il correspond au sous-bassement de la maison qui n'est pas équipé de bardage isolant comme le reste de la façade.

Les ouvertures entraînent des déperditions différentes. Les fenêtres du rez-de-chaussée et la porte entraînent des pertes de chaleur. Les fenêtres à l'étage semblent surtout être concernées par des déperditions thermiques au niveau des encadrements.

La toiture « toit terrasse » est une configuration particulière. Il n'y a pas de pont thermique identifié, juste un gradient de température entre la partie haute du mur et le muret en rebord de la toiture.

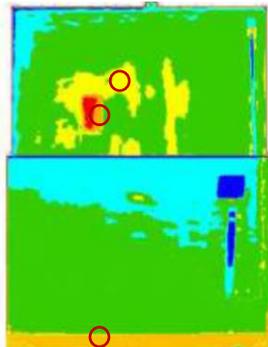
Cliché colorisé

La bonne isolation de cette habitation est observable ici aussi. Une majeure partie de la maison est en vert voire bleu. Une légère zone de déperdition est observée à proximité directe de la fenêtre. Aucun pont thermique n'est observé, hormis celui du sous-bassement.

Il n'y a qu'une seule ouverture sur cette façade. Elle ne semble pas être équipée de volet. Cette fenêtre entraîne des déperditions de chaleur. Sa présence semble perturber la bonne homogénéité thermique du mur (tâches jaunes à proximité)

La toiture « toit terrasse » est une configuration particulière. Il n'y a pas de pont thermique identifié, juste un gradient de température entre la partie haute du mur et le muret en rebord de la toiture.
