Thermographie de façades

HABITAT. TYPE n°3

Maison des années 1900,
individuelle, avec architecture ancienne

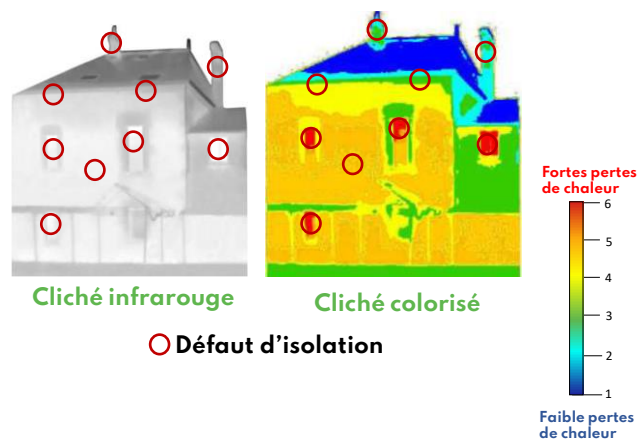
FACE OUEST

Comme sur les autres façades, on observe des déperditions de chaleur sur l'ensemble de la façade. La partie verte à droite correspond à une dépendance non habitée, donc non chauffée. La dalle du rez-de-chaussée offre une certaine isolation, sans doute due à son épaisseur (ligne verte).

Les fenêtres offrent une performance thermique peu satisfaisante.

La toiture semble offrir une isolation satisfaisante dans l'ensemble. Néanmoins, cette partie de la maison n'est pas chauffée ce qui limite les pertes de chaleur. L'apparence « bleue » est donc à nuancer. Des déperditions sont quand même observées à proximité et au niveau des conduits de cheminée. Un pont thermique est détecté à la jonction entre le mur et la toiture.

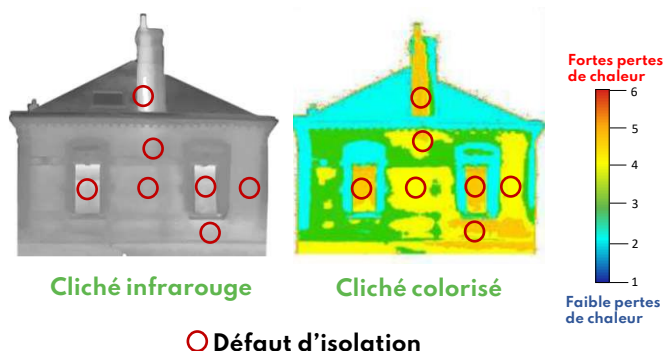
FACE SUD

Les déperditions de chaleur ne sont pas homogènes sur cette façade. Les performances thermiques restent améliorables. On détecte également la présence du foyer de la cheminée et son conduit intérieur qui provoque une importante déperdition de chaleur sur le mur extérieur (zone jaune, au centre de l'image).

Les fenêtres ont une performance thermique peu satisfaisante (rectangles orange). Un velux en toiture, vraisemblablement plus récent n'engendre pas de déperditions supplémentaires par rapport à la toiture.

La toiture semble offrir une isolation satisfaisante dans l'ensemble. Néanmoins, cette partie de la maison n'est pas chauffée ce qui limite les pertes de chaleur. L'apparence « bleue » est donc à nuancer. Des déperditions sont quand même observées au niveau du conduit de cheminée.
