Thermographie de façades

HABITAT. TYPE n 5

Maison des années 80-90 Pavillon individuel, non mitoyen

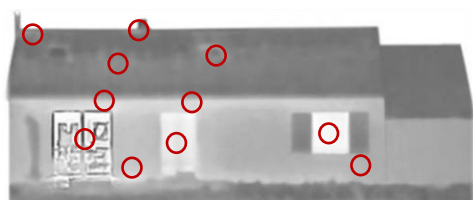
Cliché infrarouge

Des déperditions de chaleur sont mesurées sur l'intégralité du mur. On observe des déperditions importantes au dessus des menuiseries, vraisemblablement dues à une absence d'isolant à ce niveau. On retrouve ici aussi des déperditions importantes en partie haute du mur.

Les ouvertures provoquent de fortes pertes de chaleur (rectangles rouges). Les performances thermiques de ces menuiseries d'origines ne sont pas satisfaisantes.

L'isolation de la toiture semble correcte. Un très léger pont thermique est observé au niveau du faitage. Quelques légères zones de déperditions sont observées à plusieurs endroits. Elles correspondent à des évacuations d'air, de l'ancienne cheminée et du conduit d'évacuation du poêle. L'isolation de la toiture du garage semble ici satisfaisante.
