## HABITAT. TYPE n°6

# Maison type « RT2005 » (construite entre 2000-2010) pavillon individuel, non mitoyen, sans sous-sol

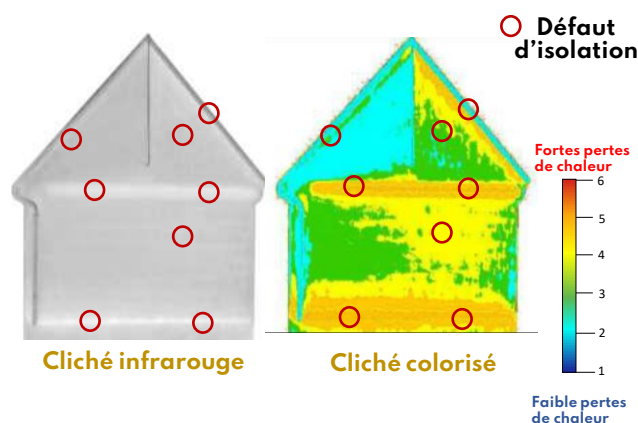
### FACE NORD

Les déperditions de chaleur ne sont pas homogènes sur cette façade. L'isolation du mur pourrait être améliorée. Deux ponts thermiques sont nettement observables : le premier en pied de mur, le second à la jonction entre le mur et les combles. La thermographie du mur de l'étage montre clairement un aménagement partiel des combles, avec une isolation non homogène ou manquante.

Il n'y a pas d'ouverture sur cette façade.

Deux ponts thermiques sont observables : un premier plus léger sur la gauche des clichés (ligne verte), le second plus marqué sur la partie droite des clichés (ligne orange).

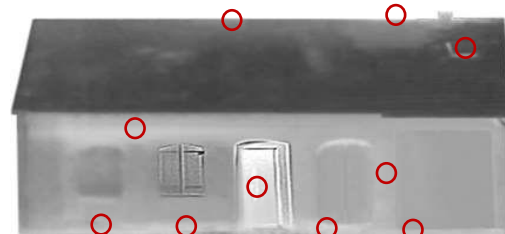
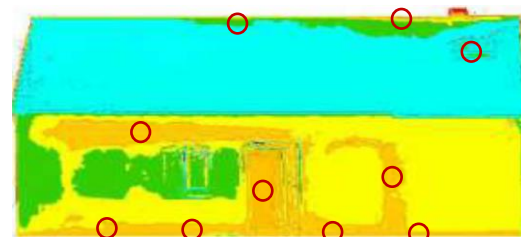
### FACE EST

Des pertes de chaleur sont mesurées en partie basse et haute du mur de cette façade (zones orange). L'isolation du mur à proximité de la porte-fenêtre ne semble pas être suffisante (zone orange).

Les fenêtres ont des performances thermiques différentes. Les fenêtres simples et leurs volets entraînent peu de déperditions (zones vertes) A l'inverse la porte-fenêtre de la pièce à vivre, malgré la présence de volet, entraîne des déperditions (zone jaune). Enfin, la porte d'entrée et son encadrement provoquent également des pertes de chaleur (zone orange). Le velux de l'étage entraîne peu de déperditions.

L'isolation de la toiture semble satisfaisante, car elle est homogène et entraîne peu de perte de chaleur. Néanmoins, un pont thermique est observable au niveau du faîtage peut-être dû à un glissement de l'isolant sous le rampant. La proximité du conduit de cheminée est également concerné par un défaut d'isolation.

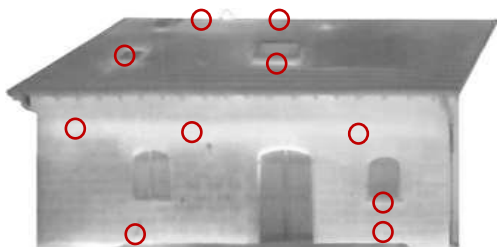
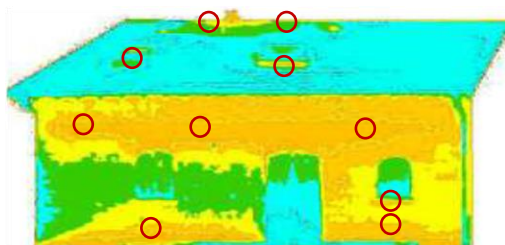
### FACE OUEST

L'isolation du mur n'est pas homogène. Des déperditions de chaleur sont observées en parties basse et haute du mur. Les pertes de chaleur semblent notamment dues à un pont thermique à la jonction entre le rez-de-chaussée et l'étage.

Les volets de fenêtres participent bien à la réduction des déperditions. Néanmoins, des pertes sont identifiées au niveau des appuis des fenêtres. En toiture, les velux offrent de bonnes performances thermiques. Seuls les encadrement provoquent des pertes de chaleur.

L'isolation de la toiture semble correcte. Des pertes de chaleur sont observées à proximité du conduit de cheminée et de l'évacuation de la VMC.
