# HABITAT. TYPE n°8

## Maison récente (-2 ans)

Pavillon individuel, non mitoyen,  
sans toit terrasse, sans sous-sol

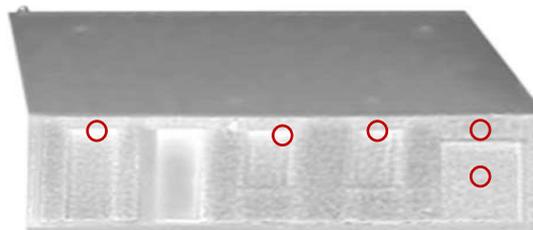
Cliché infrarouge

Le mur bénéficie d'une isolation correcte, car une bonne partie de la façade est verte. La distinction avec la partie « garage » non isolée est bien visible. On observe quelques zones où les déperditions de chaleur sont plus importantes. Il est probable que l'isolant ait été installé de façon moins rigoureuse à ces emplacements.

Les volets des fenêtres offrent une première isolation. Néanmoins des pertes de chaleur sont clairement observables au niveau des fenêtres et plus particulièrement en partie haute. Ces anomalies peuvent être dues à la présence des coffres de volets roulants, peu isolés. La porte de garage, n'ayant aucune isolation, entraîne également une perte de chaleur.

Les déperditions au niveau de la toiture ne sont pas homogènes. A mesure qu'on se rapproche du plancher des combles, les déperditions augmentent. On pourrait estimer que l'isolation à ce niveau n'est pas suffisante.

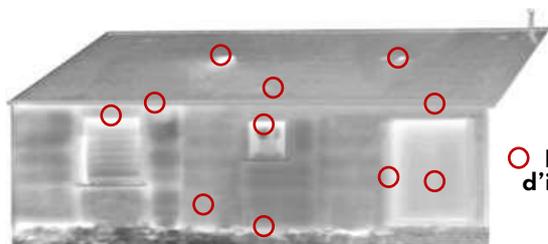
Cliché infrarouge

L'isolation du mur n'est pas homogène. Des déperditions de chaleur sont observées à proximité des fenêtres. On remarque des ponts thermiques en pied de mur et en haut du mur à la jonction avec le plancher des combles.

Les volets des fenêtres offrent une première isolation. Néanmoins d'importantes pertes de chaleur sont clairement observables au niveau des fenêtres.

Les déperditions au niveau de la toiture ne sont pas homogènes. On semble identifier la présence des conduites d'air amenant aux sorties d'air de la VMC (zone jaune).
