HABITAT. TYPE n°9

**Maison moderne "cubique"
avec toit terrasse**
pavillon individuel récent (<10 ans),
non mitoyen, sans toiture en pente, sans sous-sol

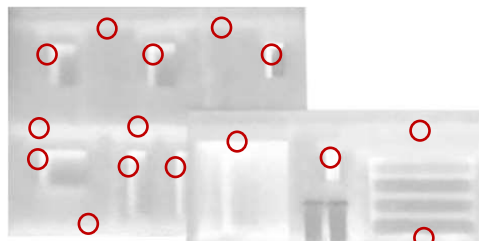
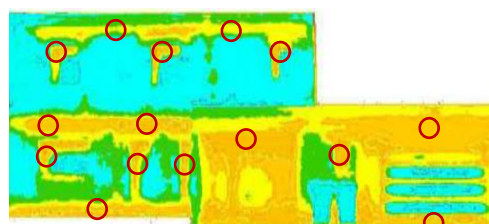
L'isolation des deux parties de cette façade n'est pas homogène. La partie « arrière » semble disposer d'une isolation performante (partie majoritairement bleu). Néanmoins, des ponts thermiques sont visibles à l'étage, à la jonction entre les deux niveaux et en pied de mur. Des pertes de chaleur sont visibles à proximité de la porte d'entrée et dans la partie garage, qui elle ne doit vraisemblablement pas être isolée.

La porte du garage a été isolée. L'effet de l'isolant installé est clairement visible (rectangles horizontaux bleus). Les fenêtres entraînent très certainement des pertes de chaleur, dues à la bonne efficacité des volets. La porte d'entrée offre de moins bonnes performances car des déperditions sont observées.

La toiture « toit terrasse » est une configuration particulière. Un pont thermique est identifié à la jonction avec le mur de façade.

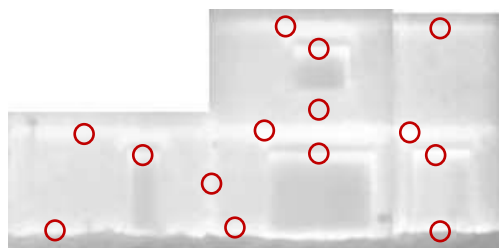
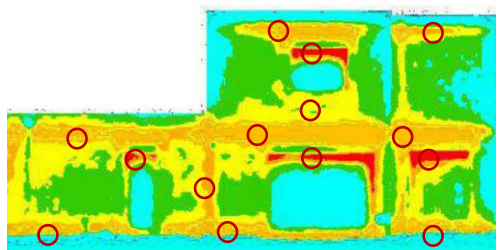
FACE OUEST

Les déperditions de chaleur ne sont pas homogènes sur l'ensemble du mur de cette façade. Des ponts thermiques sont visibles à l'étage, à la jonction entre les deux niveaux et en pied de mur. Le mur sous la fenêtre à l'étage semble moins bien isolé et peut être impacté par les émissions de chaleur d'un radiateur proche positionné sous la fenêtre.

L'efficacité de l'isolation des volets est bien observable (rectangles bleus). Des pertes de chaleur restent en partie haute des fenêtres. L'isolation de cette maison est globalement bonne, ce qui accentue la couleur des quelques zones de déperditions identifiées.

La toiture « toit terrasse » est une configuration particulière. Un pont thermique est identifié à la jonction avec le mur de façade.
