Descriptif de l'habitat :

Maison traditionnelle Longère - Corps de ferme

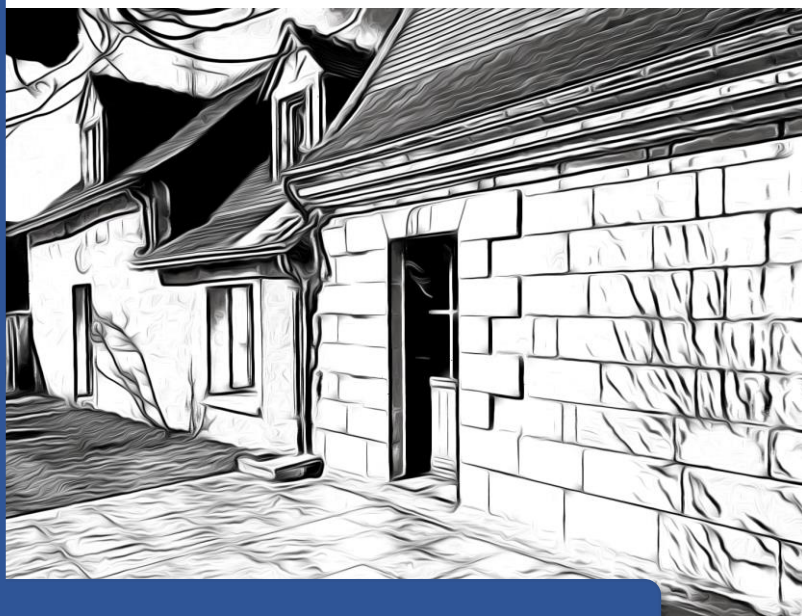
Les matériaux composants les murs de cette maison offre une isolation thermique peu satisfaisant. Le manque d'une réelle isolation se voit nettement (*parties orange et jaune sur « cliché colorisé »*)

Les fenêtres, (non d'époque) engendrent une perte de chaleur (couleur jaune et verte).

La toiture offre une bonne isolation dans l'ensemble. Des pertes de chaleur sont identifiées dans les angles de la toiture. L'isolation des conduits de cheminés est à améliorer.
