HABITAT. TYPE n°10

Maison moderne "cubique"

Avec toit terrasse / maison ossature bois

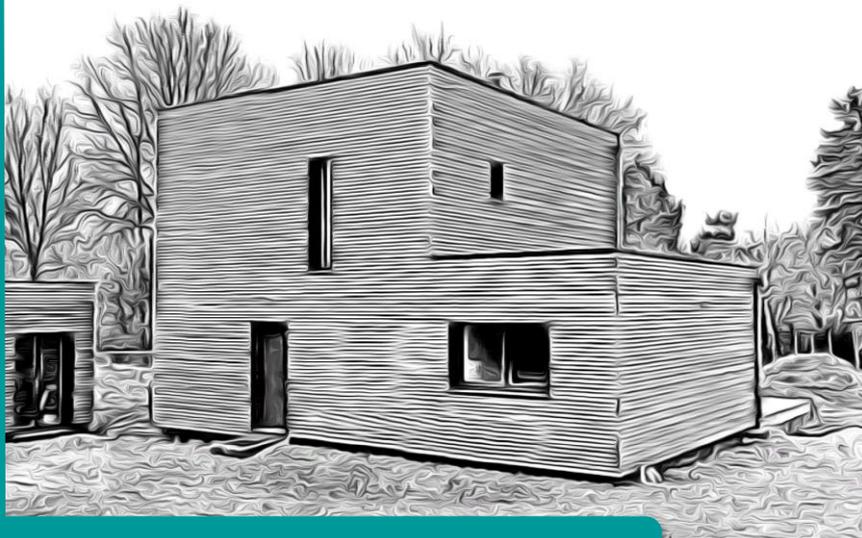
FACE NORD

L'isolation de cette maison semble de qualité. Même si les déperditions de chaleur ne sont pas homogènes sur la façade, la majeure partie de la maison est en vert voire bleu, ce qui témoigne de déperditions de chaleur limitées. Seul un pont thermique est détecté en partie basse du mur. Il correspond au sous-bassement de la maison qui n'est pas équipé de bardage isolant comme le reste de la façade.

Trois ouvertures sont visibles sur cette façade. Elles occasionnent des pertes de chaleur sur leurs parois et sur leurs encadrements.

La toiture « toit terrasse » est une configuration particulière. Il n'y a pas de pont thermique identifié et les déperditions sont faibles. La réaction du mur apparaît homogène.
